RESTAURACIÓN Y RECREACIÓN DE LA DIRECCIÓN GENERAL DE REGIONES DEVASTADAS EN LAS IGLESIAS PARROQUIALES ASTURIANAS: LOS CASOS DE VILLORIA Y LUÉ

Noelia Fernández García*

Departamento de Historia del Arte - Universidad de Oviedo

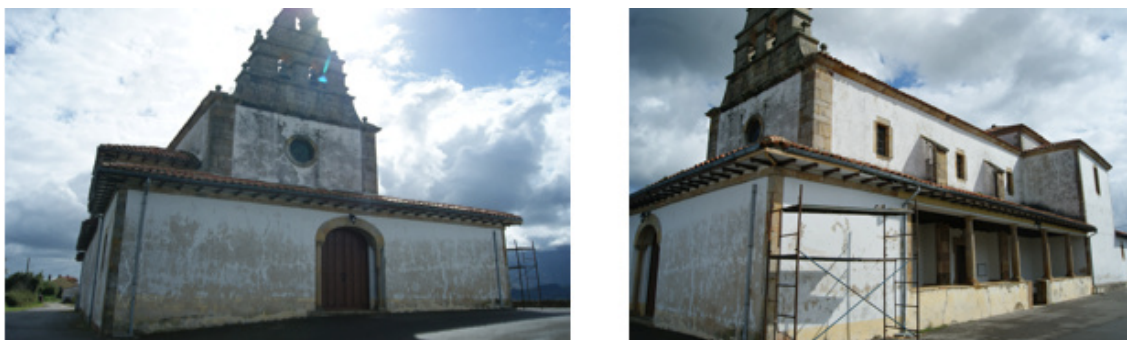
Fig. 6 Fachada y alzado lateral de la Iglesia parroquial de San Vicente de Lué [Fotografía de la autora]

La iglesia parroquial de San Vicente (Fig.6) parece haber tenido sus orígenes en el siglo XVIII. Sin embargo, a pesar de que el templo presente las características de la arquitectura tradicional de esta etapa, sabemos que fue dañada durante la guerra y que fue restaurada, gracias a una subvención de la Junta Nacional de Templos Parroquiales (organismo creado en 1941 y dependiente de la Dirección General de Regiones Devastadas) por ser la única iglesia de la localidad. El encargado de realizar el proyecto de restauración, cuya fecha se desconoce pero por la documentación se puede fechar antes de 1942, no fue otro que el arquitecto Miguel Ángel García Lomas, más conocido por su obra en Madrid, destacando los Nuevos Ministerios.

El problema con que nos encontramos respecto a este templo cuando nos planteamos su estudio *in situ* es el hecho de que Miguel Ángel García Lomas en ningún momento siguió los preceptos de la teoría restauradora moderna, es decir, no hay una diferenciación visible de los materiales restaurados y los anteriores, no hay marcas hechas *ex profeso* para indicar la restauración como en algunos casos en que nos encontramos una “R” tallada en la piedra, etc. Es más, el detalle que puede llevarnos a equívoco y, por tanto, hacer pensar que esta iglesia desde que fue construida a finales del siglo XVIII es la inscripción que encontramos en el acceso lateral donde se observa grabado el año 1792 (Fig. 7).

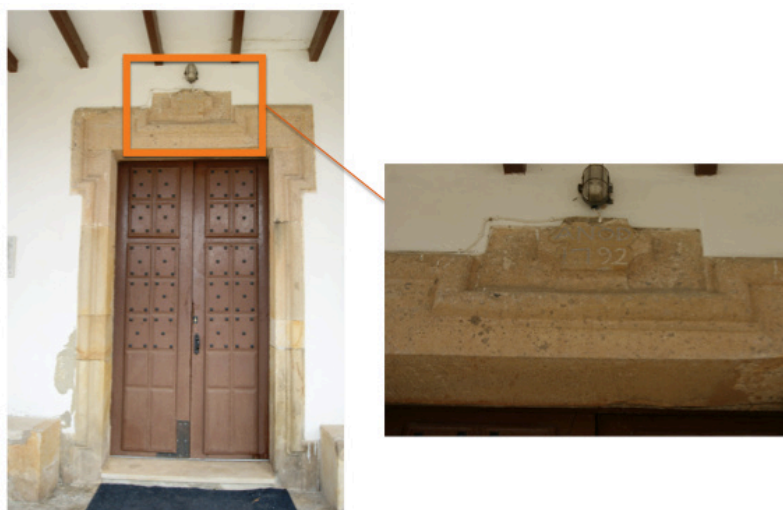
Fig. 7 Detalle de la inscripción en el acceso lateral a San Vicente de Lué [Fotografía de la autora]

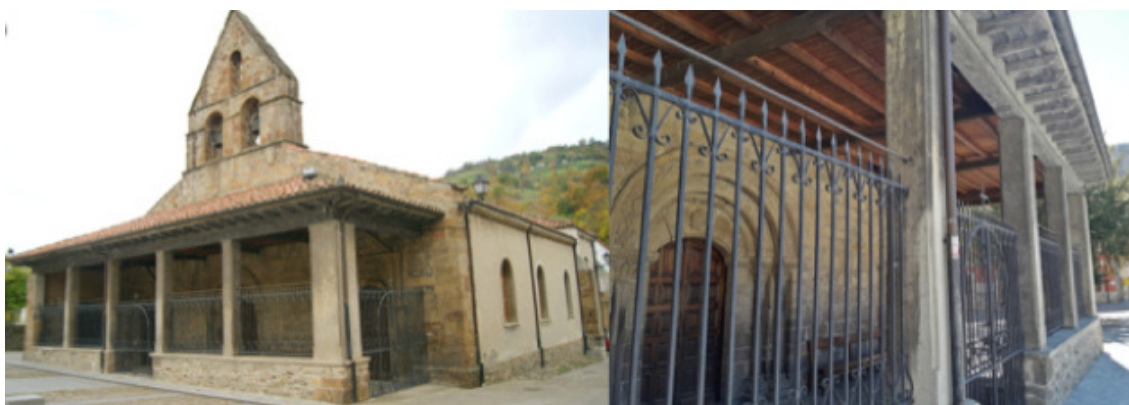
Fig. 9 Fachada y detalle del pórtico de San Nicolás [Fotografías de la autora]

Si bien es cierto que a excepción de en los presupuestos no se hace una mención explícita de los materiales a utilizar en la restauración del templo, al contrario que sucedía en San Vicente de Lué, a simple vista se puede apreciar que los criterios restauradores seguidos por los hermanos Somolinos se correspondían con los más modernos. Simplemente atendiendo a la fachada del templo podemos observar dos cuestiones importantes ya planteadas por la teoría restauradora italiana y la Carta de Atenas antes mencionadas. Por un lado, se aprecia una clara diferenciación entre los materiales pétreos utilizados en el pórtico y los presentes en otros elementos como la fachada con sus portadas o la espadaña, y, por otro lado, los pilares del pórtico están visiblemente realizados mediante hormigón armado, lo que supone la integración de nuevos materiales en las restauraciones, pero siempre respetando una visión global del propio monumento (Fig. 9).

El hecho de que se esté difundiendo que en ese pórtico el señor de Villoria ejercía sus obligaciones, no parece lo más correcto, pues este elemento, en la actualidad, poco puede tener en común con el anterior a su destrucción, principalmente si tenemos en cuenta los materiales utilizados y la diferencia con el resto del templo, como ya manifestamos.
