Marzo 2011

UN EDIFICIO DE Y PARA LA HISTORIA DE SAN FERNANDO: EL CASTILLO DE SAN ROMUALDO. LA ÚLTIMA INTERVENCIÓN ARQUEOLÓGICA

Juan Manuel García Barea

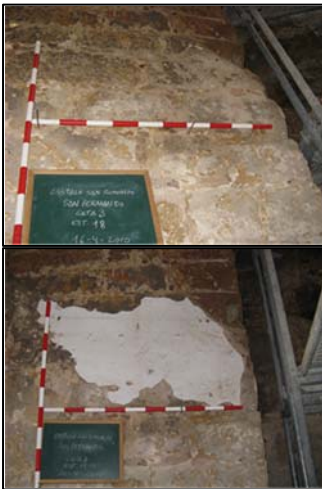
CATA PLANTA

Cata realizada en la zona de tránsito entre las estancias 18 y 19. Se puede observar restos de elementos constructivos contemporáneos con el ladrillo y el cemento, ya del siglo XX.

Por asociación de aparejo pertenece a un tipo construcción característica del siglo XVIII.

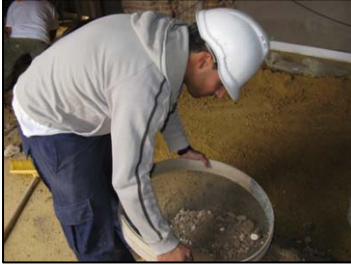
HALLAZGO

Restos óseos humanos

Restos óseos humanos muy variados que están relacionados con un osario que se encuentra en las estancias correspondientes a la zona este del Castillo de San

No se pueden fechar con precisión, aunque según los informes anteriores el osario puede tener una cronología aproximada en torno a los siglos XVI y XVIII.

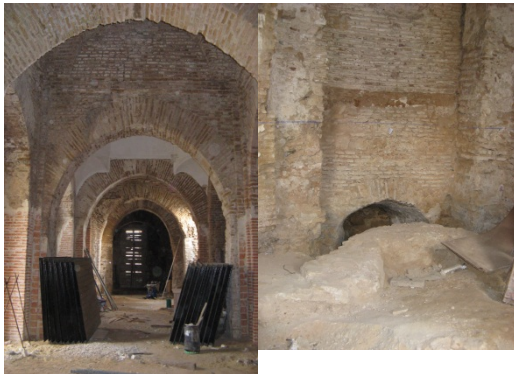
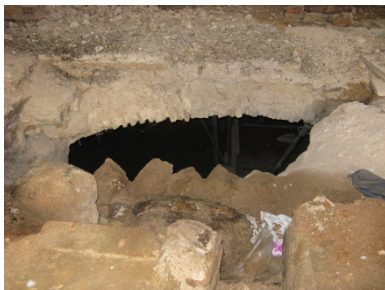
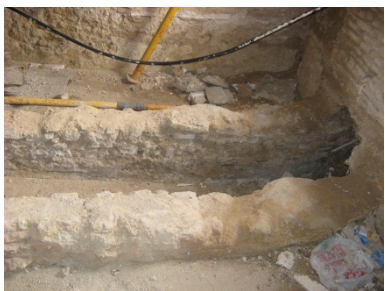
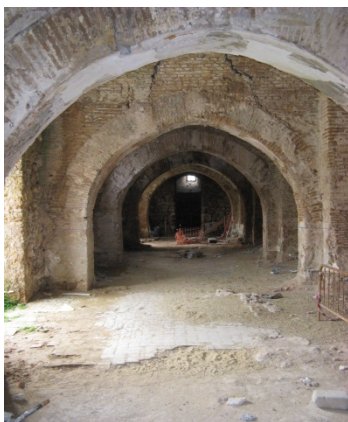
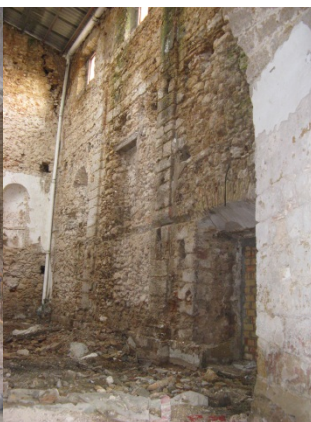
Lámina 1

fases, la primera de ellas consistió en la limpieza general del inmueble que afectó a todas las estancias interiores y a la cripta de la Capilla del Rosario y los materiales que se recogieron en este proceso fueron muy variados –desde bolsas de plásticos, botellas de cristal, latas, maderas, metales, envases de plásticos,...-. Sin embargo, la zona donde no se actuó fue la correspondiente a la galería oeste del edificio, entre las estancias número 1 hasta la número 6². (Lámina 1).

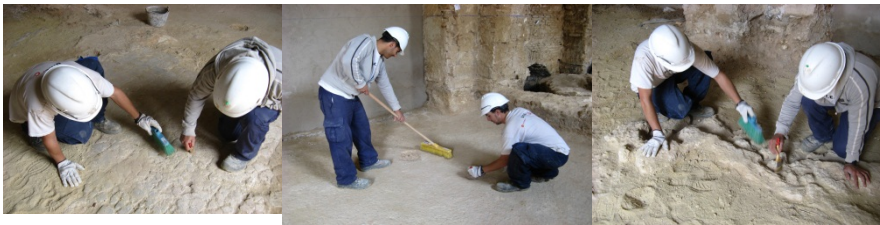
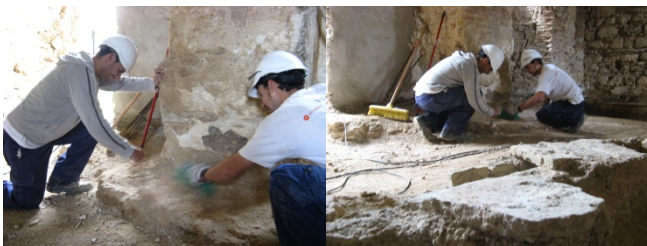
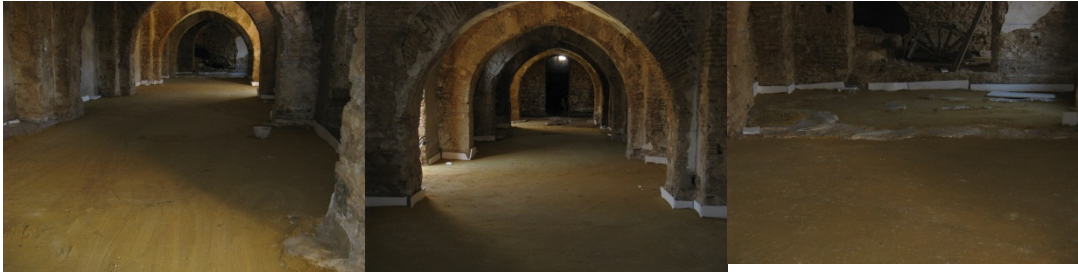
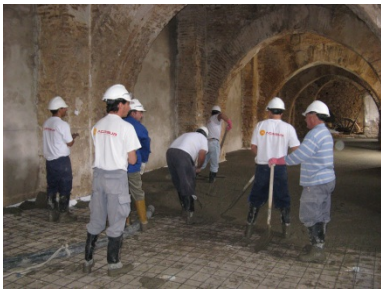
Lámina 2

En la segunda fase de limpieza se atendió a una forma de proceder más sistemática y pormenorizada, prestando especial atención a la conservación de los hallazgos que se habían localizado en las actuaciones arqueológicas previas y que han sido comentadas en los párrafos anteriores. La actuación comenzó por la galería norte del edificio, desde la estancia número 7 a la número 12, mientras que en las estancias de esa misma galería, la número 13 y la número 14, no se procedió a actuar a la espera de una toma de decisión de la Dirección Facultativa encargada de los trabajos de adecuación del edificio. (Lámina 2).

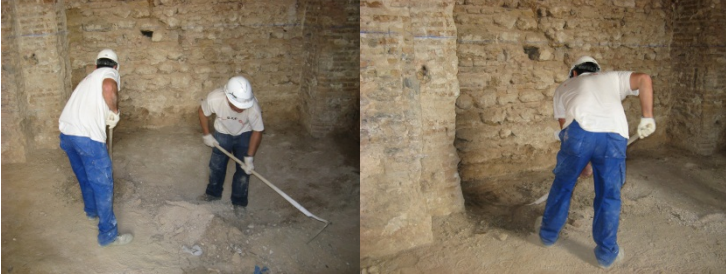
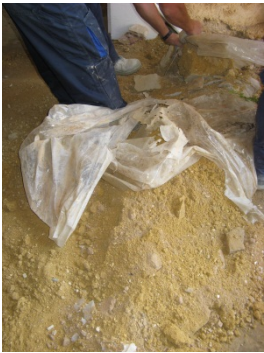
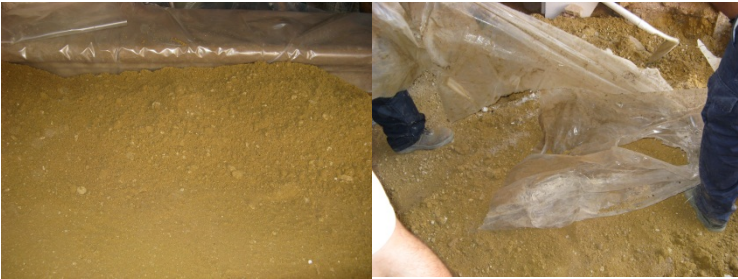
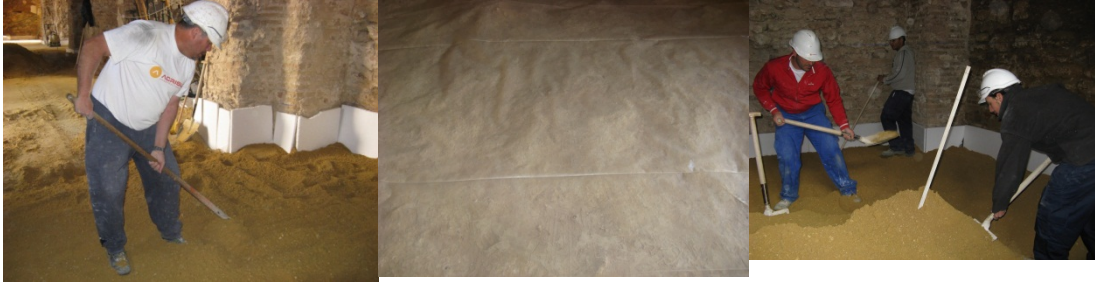
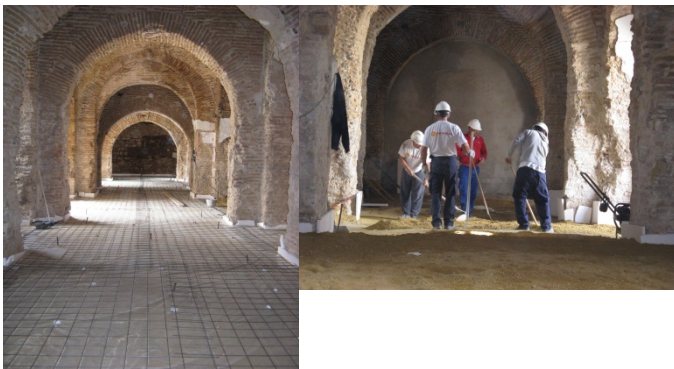
Lámina 3

Tras finalizar la zona correspondiente a la galería norte, se pasó a la galería este, concretamente desde la estancia número 15 a la estancia número 21 hasta quedar completada dicha galería. En relación con esta zona hay que señalar dos actuaciones muy puntuales, por un lado la limpieza y protección que se le prestó a la escalinata barroca que sirve de acceso a la capilla del Rosario y los restos de pavimento de ladrillos y empedrado sobre base de tierra apisona y de cal. (Lámina 3).

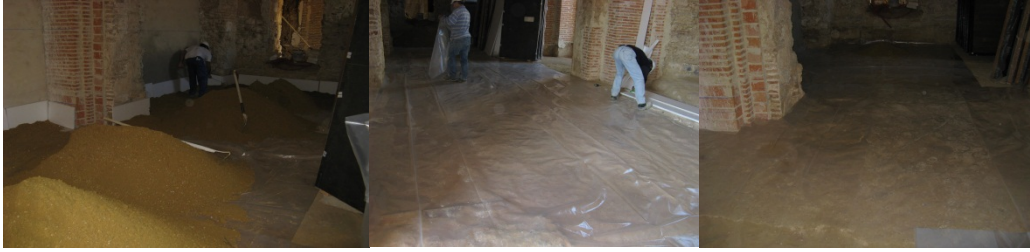
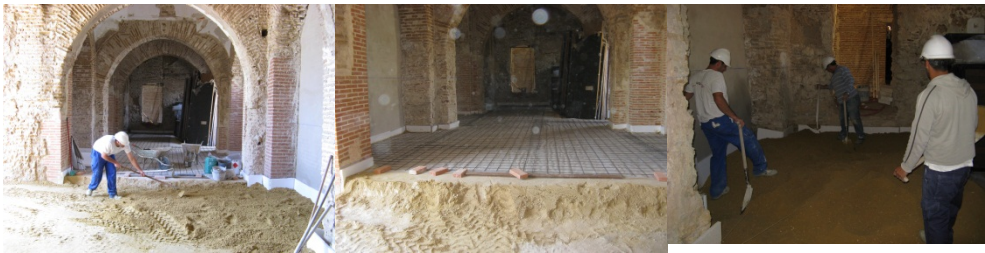
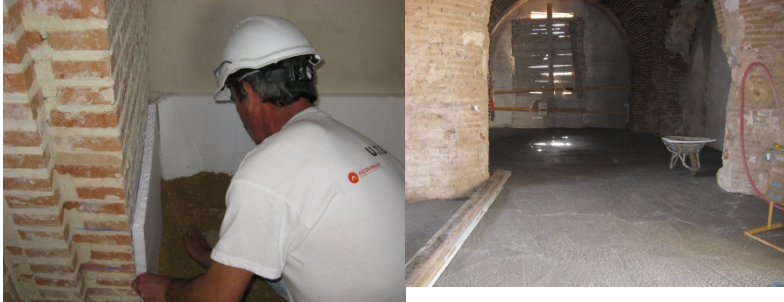
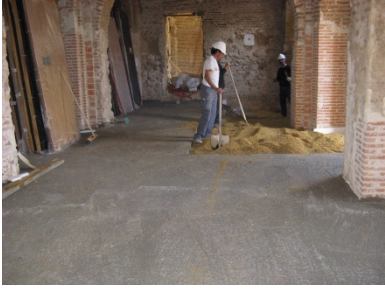
Lámina 4

Finalmente, la última fase del proceso de limpieza de las estancias interiores se desarrolló en la galería sur del edificio, desde la estancia número 22 hasta la número 26⁵. (Lámina 4).

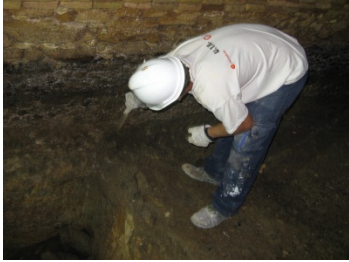
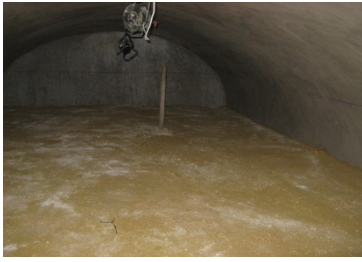
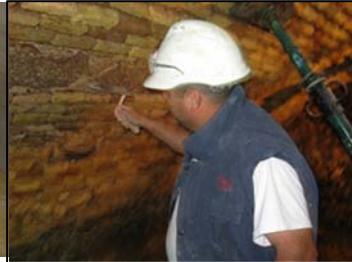
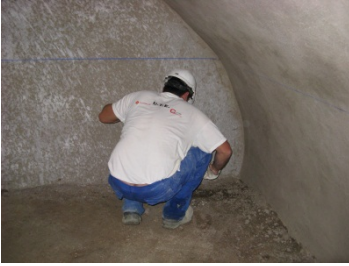
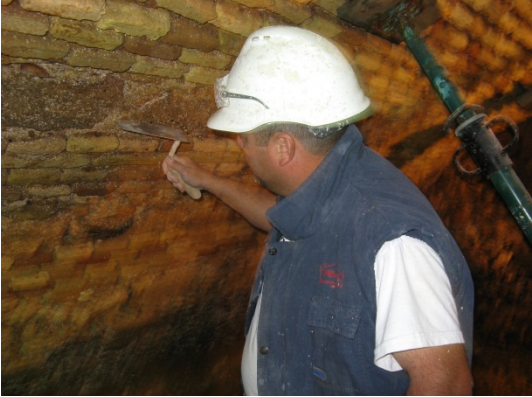
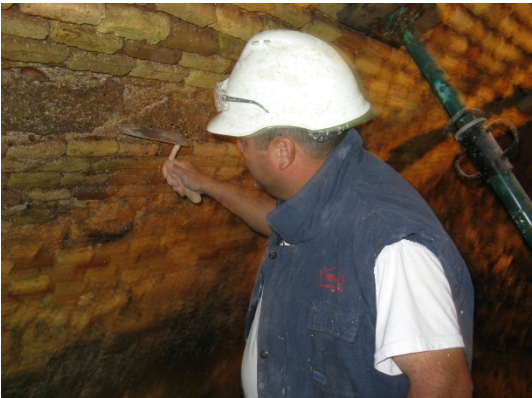
Lámina 5

Siguiendo con el recorrido y el análisis de los trabajos desarrollados, en la *cripta* se procedió limpiar la zona y a tapar la apertura que comunicaba con la galería este del Castillo de San Romualdo con un tapial de ladrillo para luego ser recubierta con mortero de cal por los alzados de esta estancia⁴. (Lámina 5).

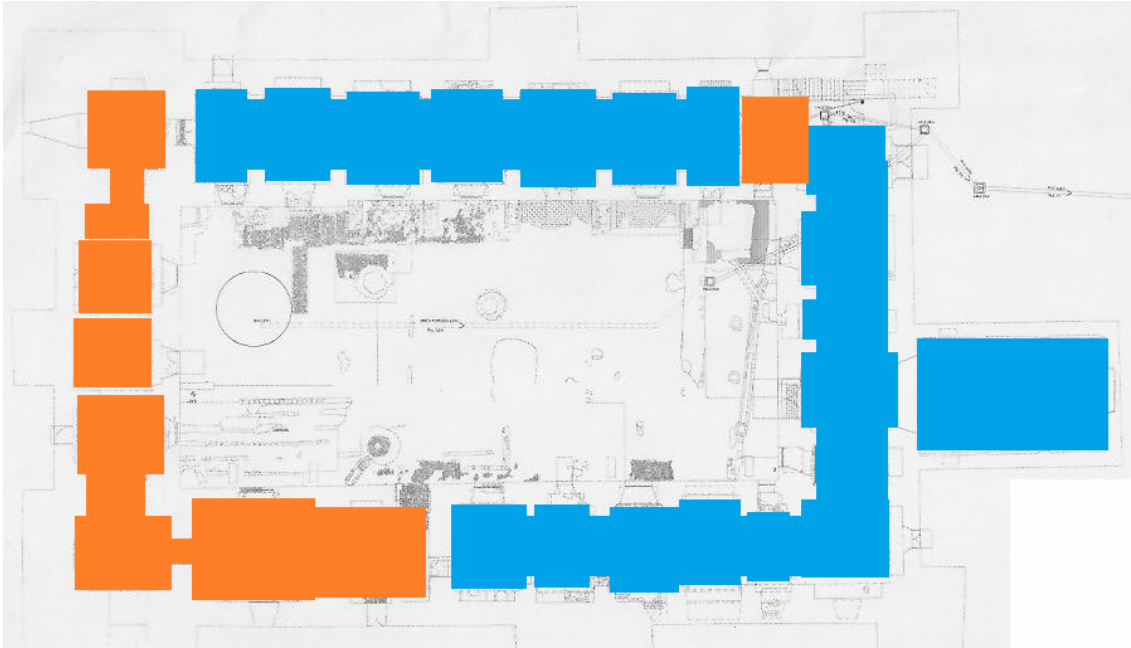
Lámina 7

Entre las áreas que no se han intervenido está la galería oeste al completo, las estancias 13 y 14 correspondientes a la galería norte, las estancias 27, 28 y 29 de la galería sur y la torre noreste. (Lámina 6).

- Áreas completadas
 - Galería norte:** 6, 7, 8, 9, 10, 11 y 12.
 - Galería este:** 15, 16, 17, 18, 20 y 21.
 - Galería sur:** 22, 23, 24, 25 y 26.

- Áreas pendientes de realización
- Galería oeste:** 1, 2, 3, 4 y 5;
- Galería norte:** 13 y 14;
- Galería sur:** 27, 28 y 29
