## COMPARACIÓN DE PARÁMETROS FÍSICOS Y MECÁNICOS ENTRE EL ADOBE Y EL TAPIAL EN EL AUSTRO DEL ECUADOR

### COMPARISON OF PHYSICAL AND MECHANICAL PARAMETERS BETWEEN THE ADOBE AND THE RAMMED EARTH IN THE AUSTRO OF ECUADOR

Eddy Daniel Aguilar Alberca, Andrés Alejandro Cárdenas Álvarez, Xavier Ricardo Cárdenas Haro, Rosa Angélica Quezada Zambrano, Julio Ismael Sarmiento Avilés  
Universidad de Cuenca

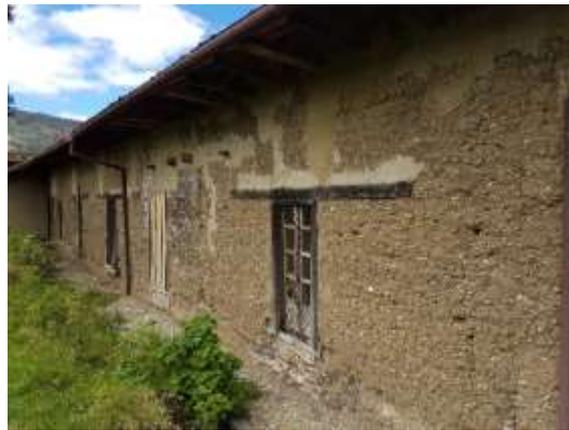
**Figura 3:** Obra en tapial, vista lateral del Hospital Miguel Moreno Vásquez, Ecuador. Fuente: Propia

La técnica de tapial está registrada en el sur del Ecuador, en lugares como Gualaceo, Paute, Cañar, Chorocopte<sup>2</sup>, y en algunas zonas rurales aledañas. Esta técnica fue desarrollada, mayormente, por los dueños de las haciendas en contadas zonas de la región. Así por ejemplo, el caso del hospital “Miguel Moreno Vásquez”, ubicado al sureste del cantón, Gualaceo, en la provincia del Azuay (Figura 3). Sin embargo, esta forma de construcción ha entrado en desuso por el esfuerzo físico que requiere su construcción, la migración, los desastres naturales y la introducción de nuevas técnicas constructivas.

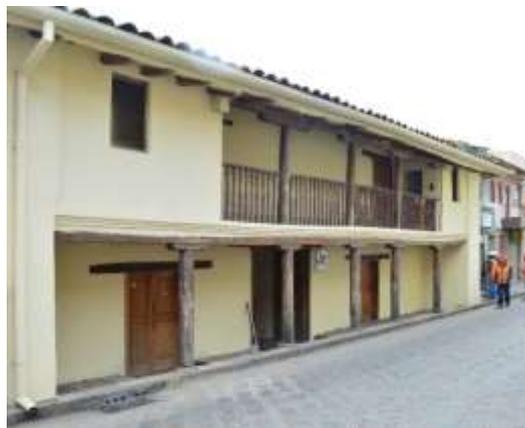
**Figura 4:** Obra en adobe, Casa de las posadas, Cuenca-Ecuador. Fuente: propia.

Históricamente, existen evidencias del uso de la técnica del adobe desde antes de la época incaica; posteriormente, con la llegada de los españoles, esta práctica persistió en el período colonial, del que, actualmente, se conserva la Casa de las Posadas, en la ciudad de Cuenca<sup>3</sup> (ver Figura 4). En la época republicana, a pesar de la implantación de nuevos estilos arquitectónicos, el adobe continuó empleándose en la construcción de nuevas edificaciones.

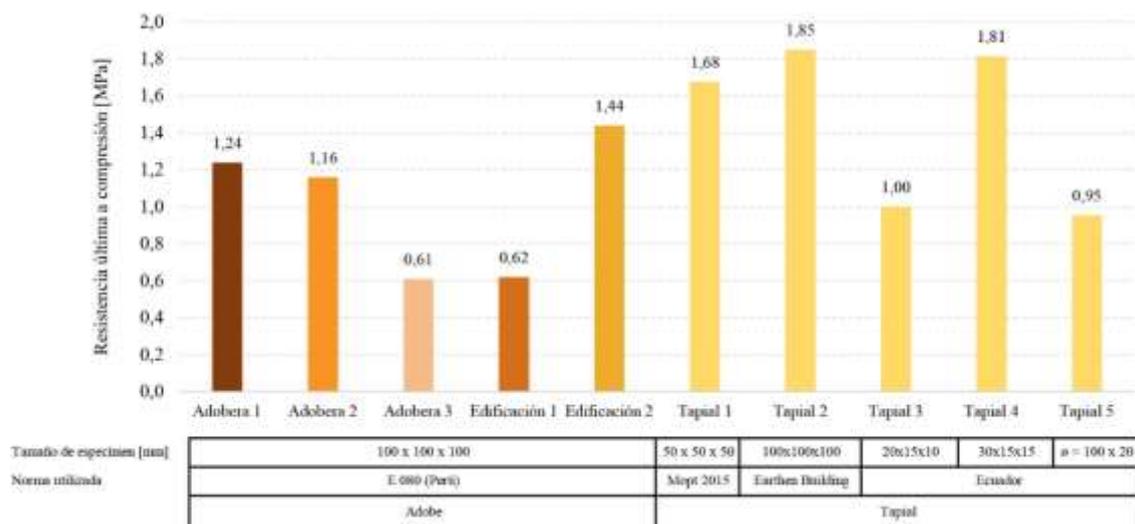
**Figura 5:** Resistencia última a compresión de unidades de adobe y tapial. Fuente: propia.

Ancho [mm]	Largo [mm]	Alto [mm]	Resistencia última a compresión [MPa]
Adobera 1	119	117	107	1,24
Adobera 2	99	99	99	1,16
Adobera 3	93	94	100	0,61
Edificación 1	100	101	101	0,62
Edificación 2	95	100	99	1,44
Tapial 1	50	50	50	1,68
Tapial 2	100	100	100	1,85
Tapial 3	200	150	100	1,00
Tapial 4	300	150	150	1,81
Tapial 5	$\phi = 100$		200	0,95

La resistencia a compresión de unidades de adobe en promedio es de 1 Mpa y para el tapial, según las diferentes formas ensayadas, es de 1,45 Mpa; este último, demostró un mejor comportamiento ante fuerzas últimas de compresión.

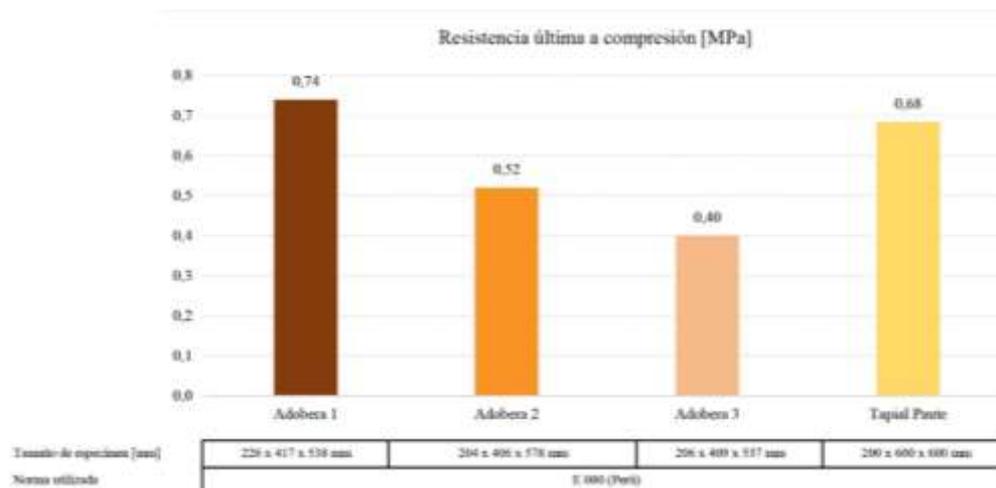
**Figura 6:** Resistencia última a compresión de muretes de adobe y tapial. Fuente: propia.

Ancho [mm]	Largo [mm]	Alto [mm]	Resistencia última a compresión [MPa]
Adobera 1	226,06	472,81	535,88	0,74
Adobera 2	204,30	406,40	578,90	0,52
Adobera 3	206,94	409,63	537,44	0,40
Tapial paute	200,00	600,00	600,00	0,68

En los ensayos de resistencia última a compresión en muretes de adobe y tapial se encontró que el tapial es un 20% más resistente que el adobe.

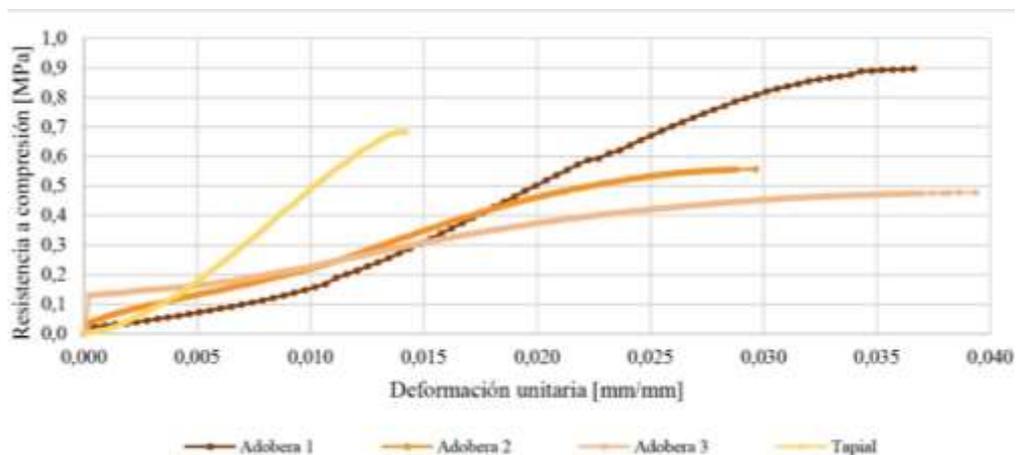
**Figura 7:** Esfuerzo a compresión Vs. deformación de muretes de adobe y tapial. Fuente: propia.

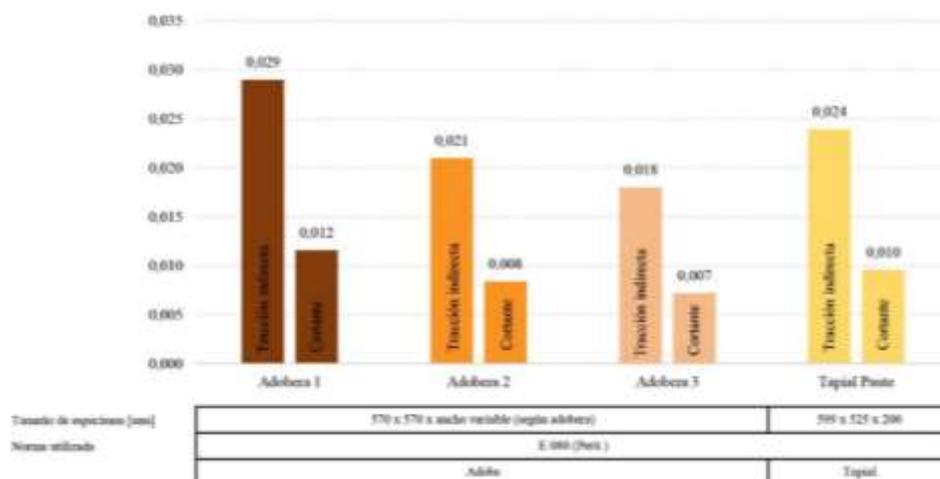
**Figura 8:** Resistencia última a tracción indirecta en muretes de adobe y tapial. Fuente: propia.

Ancho [mm]	Largo [mm]	Alto [mm]	Diagonal [mm]	Resistencia última a tracción indirecta [MPa]	Resistencia última a cortante [MPa]
Adobera 1	228,13	567,19	570,94	804,81	0,029	0,012
Adobera 2	204,88	568,50	562,50	799,89	0,021	0,008
Adobera 3	204,88	561,19	540,19	778,95	0,018	0,007
Tapial Paute	200,70	599,00	525,00	796,51	0,024	0,010

La resistencia última a tracción indirecta en muretes, tanto de tapial como de adobe, es similar con valores de 0,02 Mpa y, la resistencia última a cortante en muretes de adobe y tapial, es cercana a los 0,01 Mpa. Por lo tanto, el comportamiento de las dos técnicas en tierra es igual ante estos ensayos.

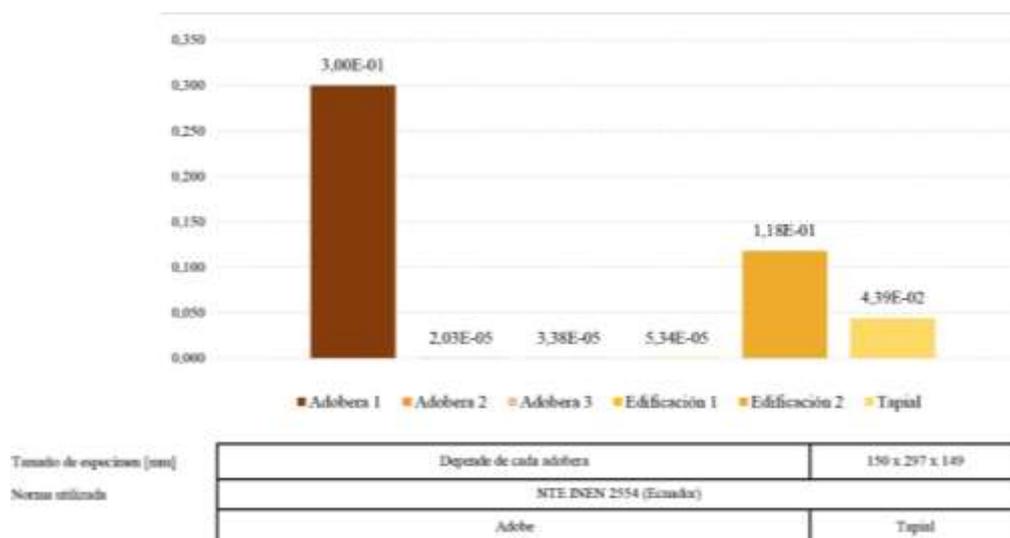
Figura 9: Resistencia última a tracción de unidades de adobe y tapial. Fuente: propia.

Ancho [mm]	Largo [mm]	Alto [mm]	Resistencia última a flexión [MPa]
Adobera 1	192,81	395,06	134,19	3,00E-01
Adobera 2	202,50	402,50	183,75	2,03E-05
Adobera 3	202,80	411,30	171,50	3,38E-05
Edificación 1	192,81	395,10	134,20	5,34E-05
Edificación 2	244,30	498,80	135,00	1,18E-01
Tapial Paute	150,00	297,00	149,00	4,39E-02

La resistencia última a flexión de unidades de adobe en promedio es de 0,08 Mpa y para el tapial es de 0,04 Mpa, teniendo un mejor comportamiento el adobe que el tapial,

suponiendo que dicho comportamiento es por la colocación de fibras dentro del adobe que mejora la resistencia a flexión del elemento.
