A DIFÍCIL PRESERVAÇÃO DE BENS CULTURAIS INTEGRADOS AO PATRIMÔNIO EDIFICADO: O CASO DAS ESCARIOLAS PELOTENSES

Daniele Baltz da Fonseca

Margarete Regina Freitas Gonçalves

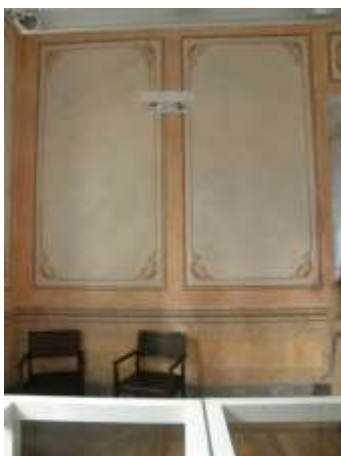
Figura 2: Escariola encontrada no prédio do instituto João Simões Lopes Neto.

As escariolas que existem nos casarões da cidade de Pelotas consistem em um acabamento de revestimento de alvenaria de fina espessura (aproximadamente 3 mm), geralmente, composto por uma massa feita de pasta de cal e pó de mármore e, em alguns relatos, consta a utilização de cimento branco^{iv}. A simulação das incrustações de pedras ornamentais era feita através de técnicas de pintura afresco. Após a pintura o acabamento era brunido com espátulas metálicas enquanto era aspergida uma solução de sabão em água. As figuras 2, 3 e 4 exemplificam diferentes escariolas encontradas no interior do casarões da cidade de Pelotas.

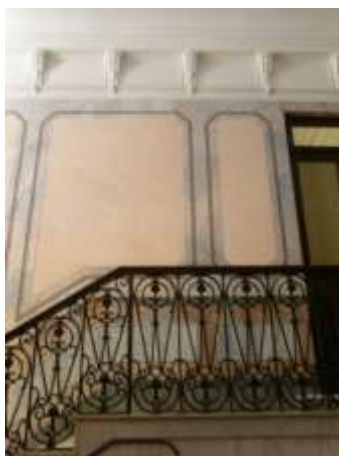
Figura 3: Escariola encontrada no prédio localizado na Rua Félix da Cunha, 570.

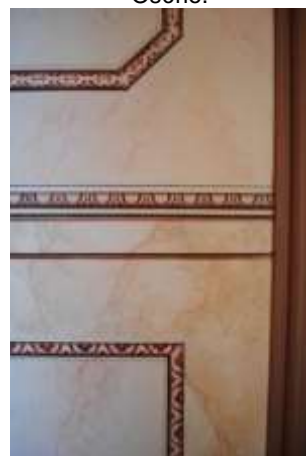
Figura 4: Escariola encontrada no casarão nº 6 da Praça Coronel Pedro Osório.

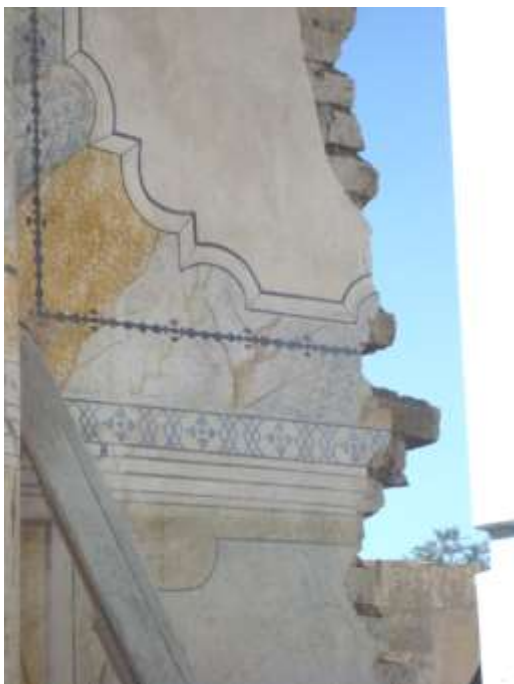
Figura 5: Escariola demolida em 2013.

Durante o ano de 2013 o GEPE, grupo de estudos e pesquisa em estuques, que elabora um inventário das escariolas pelotenses analisou, três composições desses revestimentos que foram demolidas em função das demandas econômicas locais. As figuras 5 e 6 identificam e localizam uma das escariolas analisadas.

A casa da figura 6 é, aparentemente, da década de 30 ou posterior. A escariola que se percebe na figura 5 é de um tipo que se repete na cidade no qual se percebe o pano superior e o pano inferior divididos por um friso a uma altura de aproximadamente 90cm do piso. No pano superior e no pano inferior percebem-se apainelados emoldurados sobre um fundo marmoreado realizado em tonalidades de azul claro e ocre. Neste caso, o estêncil foi utilizado o friso e numa segunda moldura sobre o fundo marmoreado.

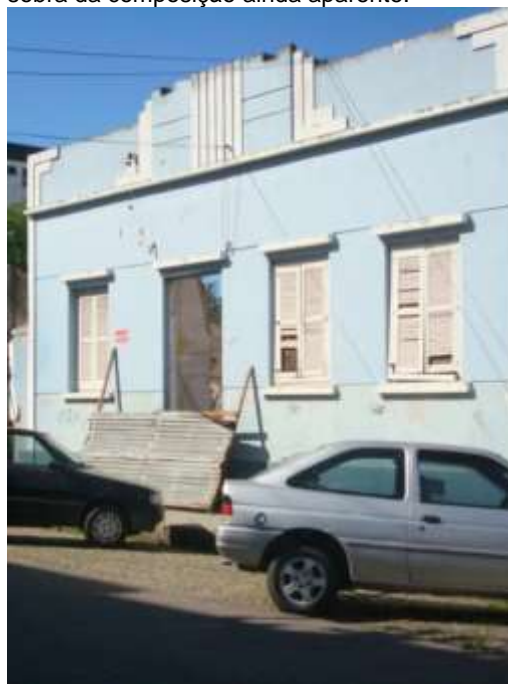
Figura 6: Casa na rua Andrade Neves, com a sobra da composição ainda aparente.

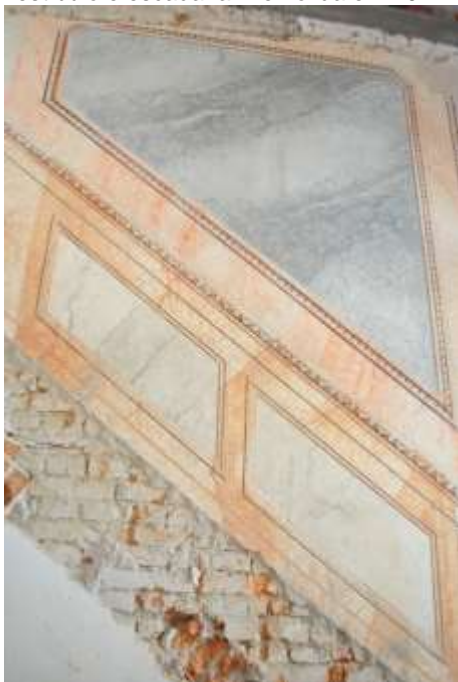
Figura 7: Composição de escariola em vestíbulo e escadaria. Demolida em 2014.

A composição da figura 7 era típica para as paredes de escadarias. O pano superior e o inferior eram divididos por um friso inclinado que acompanhava o ângulo da escada. O apainelado inferior acompanhava o mesmo ângulo e o apainelado superior formava um trapézio, ele era horizontal na parte superior – acompanhando o forro – e inclinado, na parte inferior - acompanhando o ângulo da escada.

Decorações com estêncil eram usadas na moldura ao apainelado superior e no friso. Percebia-se o efeito tridimensional causado pela técnica do *trompe l'oeil* em todas as molduras. O marmoreado do fundo era de tonalidade alaranjada, enquanto os apainelados simulavam um mármore branco com veios em tonalidades acinzentadas.

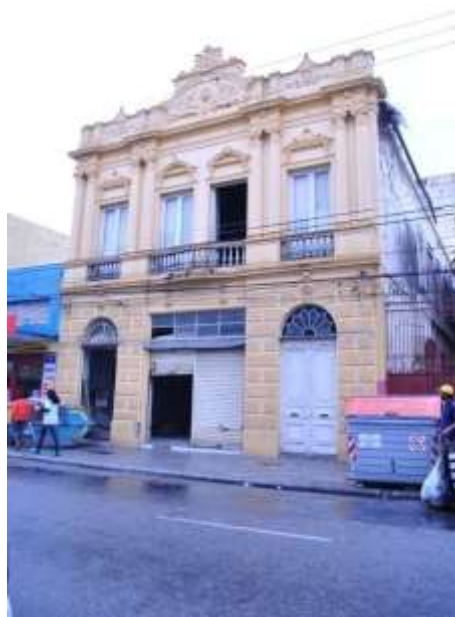
Figura 8: Edificação da Rua Marechal Floriano que possuía a composição de escariola da figura 7.

A casa da figura 8 foi construída entre o final do século XIX e início do século XX. Possuía a composição de escariola apresentada na figura 8, localizada no vestíbulo e escadaria de acesso ao segundo pavimento. Segundo relatos dos funcionários da obra que acontecia nesta edificação, havia outra composição no andar superior, que já estava demolida.

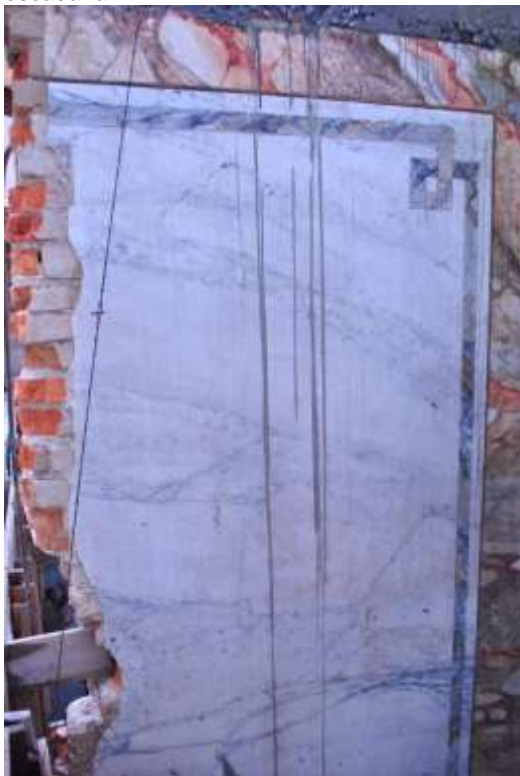
Figura 9: Composição de escariola do vestíbulo e escadaria

A edificação da figura 11 parece ter sido construída entre o final do século XIX e primeiras décadas do século XX. Apresenta uma composição diferenciada de escariola no vestíbulo, onde havia uma escada que vencia a altura do porão alto. O pé direito do vestíbulo era bastante alto e a composição da escariola era dividida em dois panos. O pano inferior (figura 10) era composto por pseudoblocos marmoreados em tonalidade que varia do marrom bege. Uma larga faixa de aproximadamente cinquenta centímetros dividia o pano inferior do pano superior a uma altura de aproximadamente 3 metros. Esta faixa não possuía qualquer efeito em *trompe l'oeil* ou estêncil, apenas um marmoreado de tonalidades que variavam entre o amarelo ocre e azul (figura 10). Sobre esta faixa divisória o pano superior compunha-se com uma moldura larga de um marmoreado de tonalidades que variavam do marrom ao laranja. O apainelado era de um marmoreado claro de tonalidade cinzenta, emoldurado por uma faixa estreita de marmoreado azulado claro geometrizado com cantos torcidos. (figura 9).

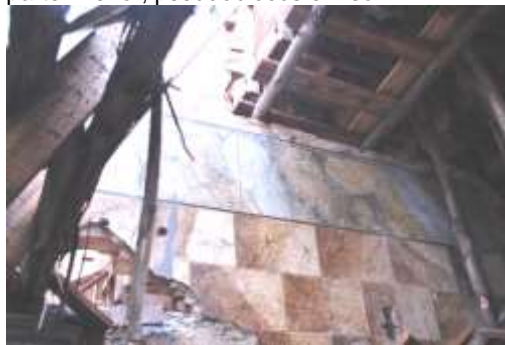
Figura 10: composição de escariola do vestíbulo, parte inferior, pseudoblocos e friso.

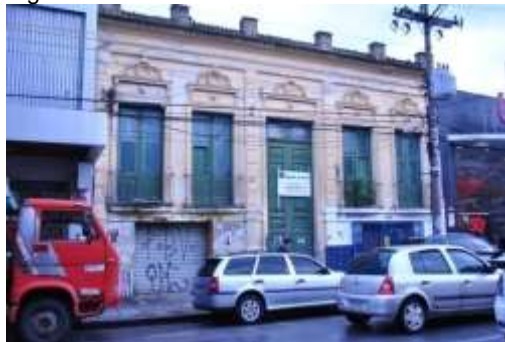
Figura 11: Casarão da Rua Marechal Floriano.
